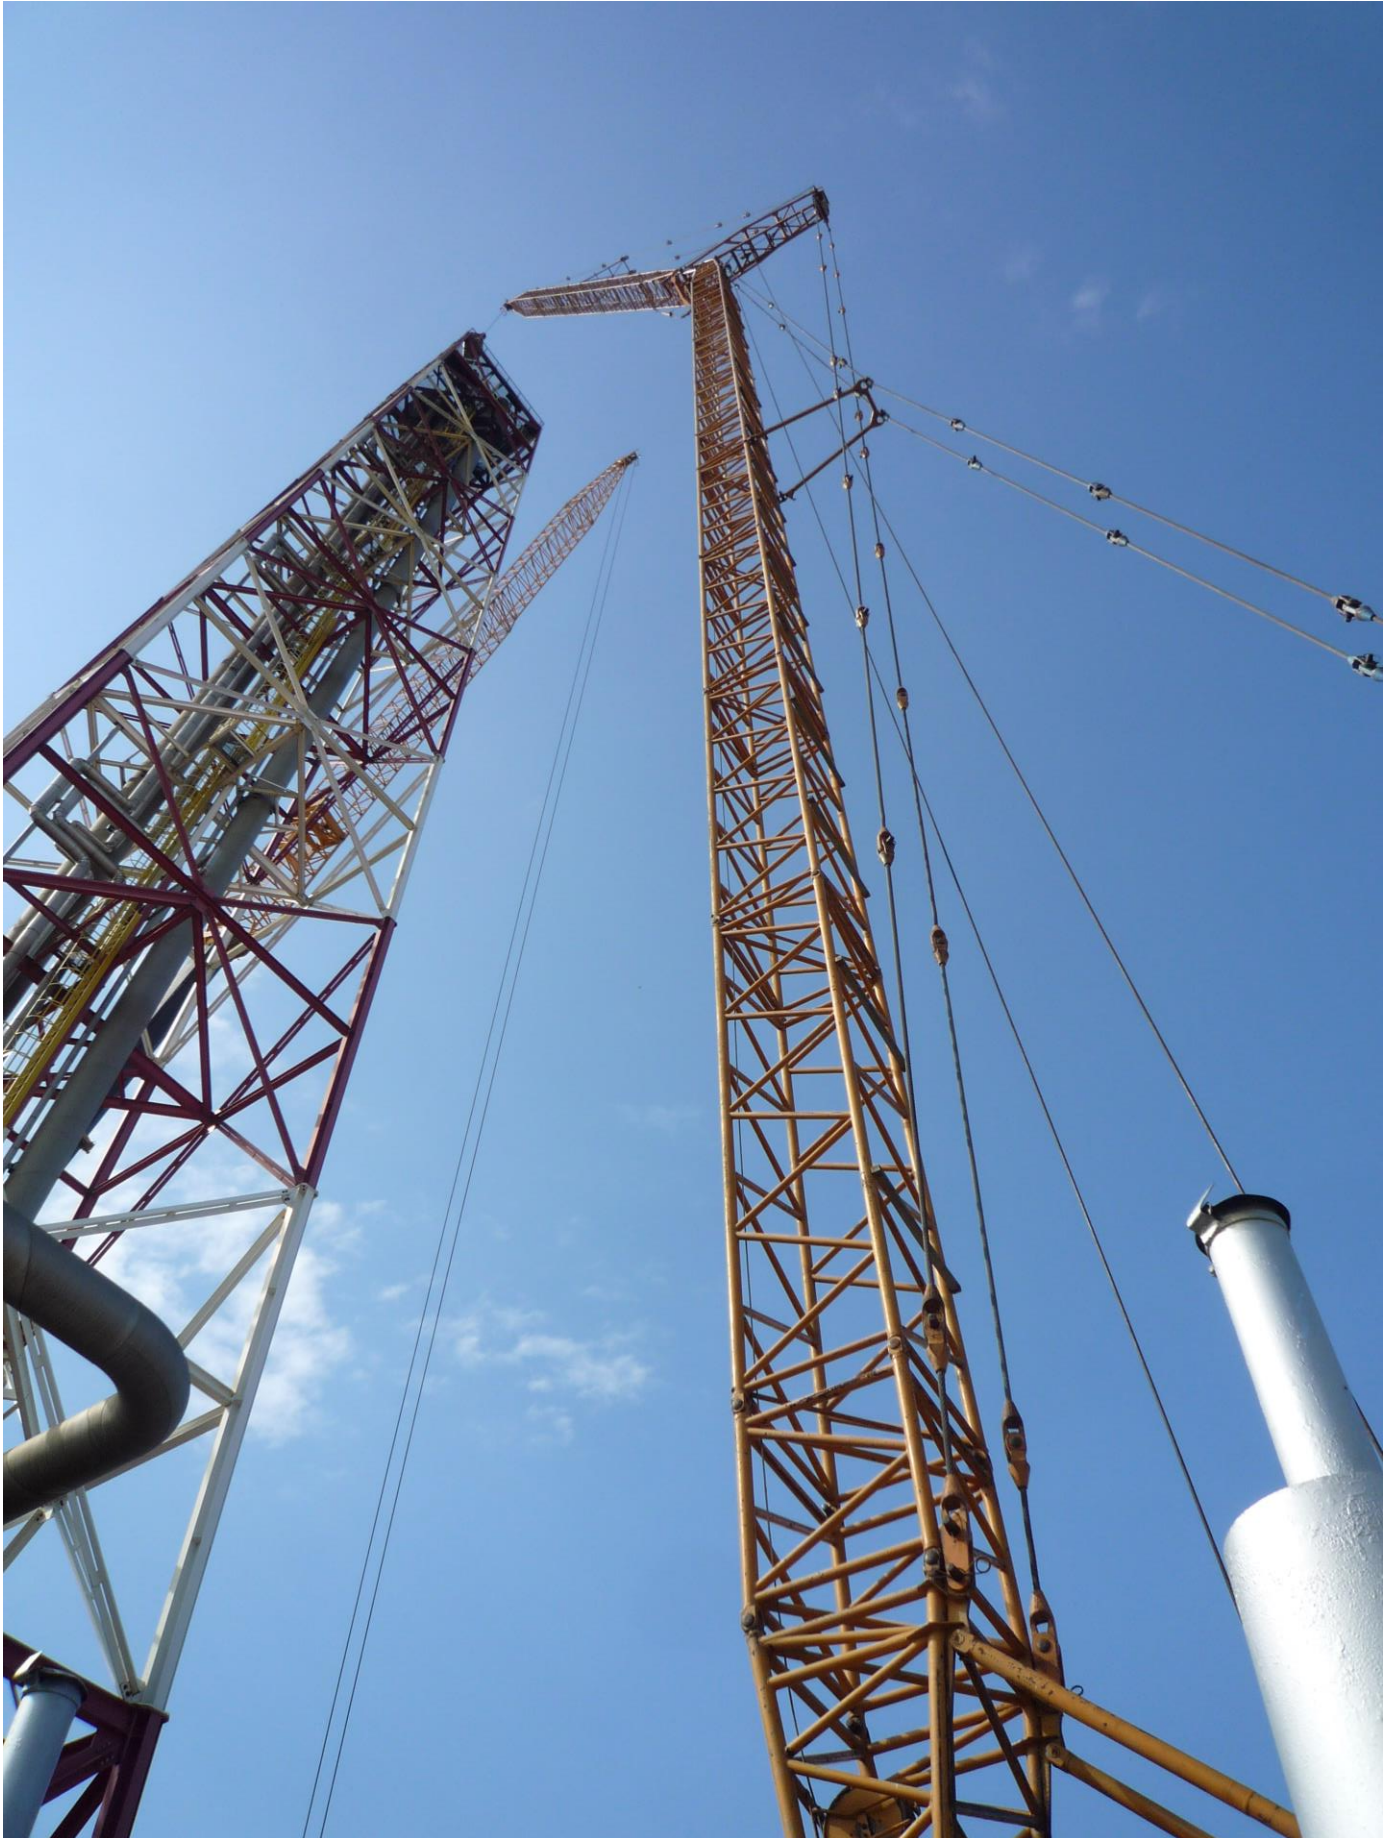
Kép az acélrács szerkezetek szemrevételezéses vizsgálatához 1. – az azonos állásból a sérült rúd „kiugrik, Az övrúd eltekeredések láthatóvá válnak.

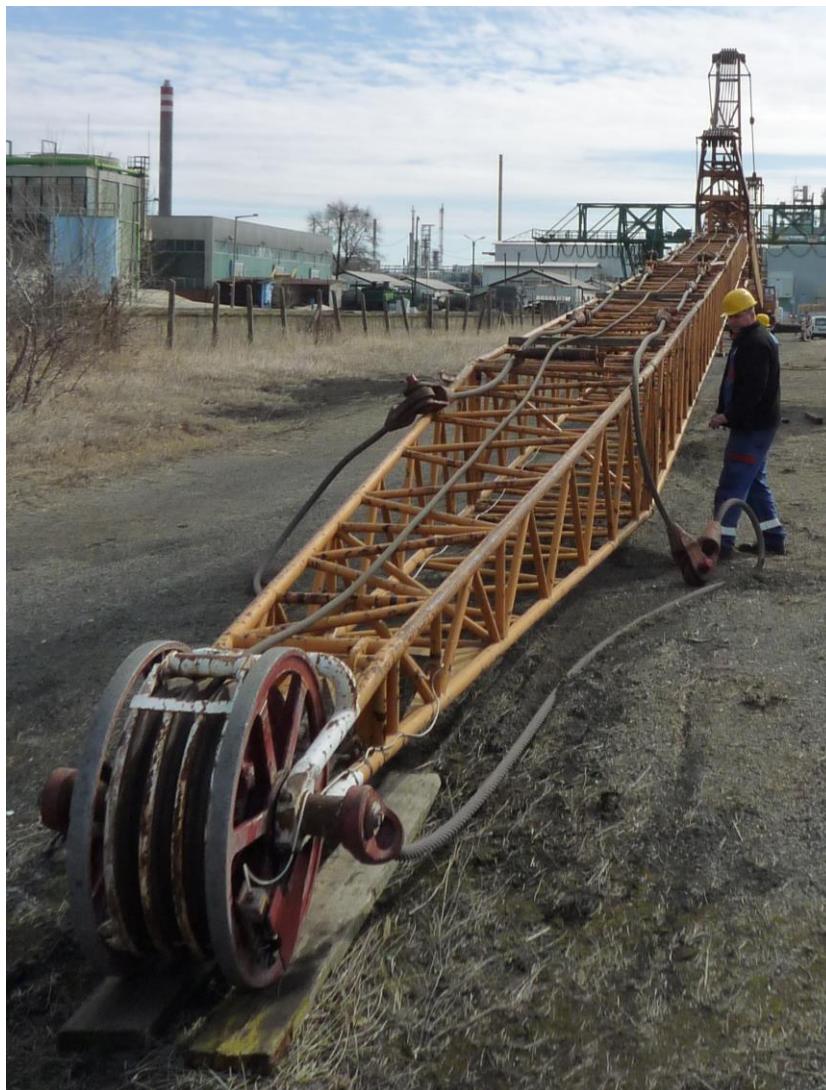
Kép az acélrács szerkezet talajon való szemrevételezése, csapkötéseinek vizsgálata 2.

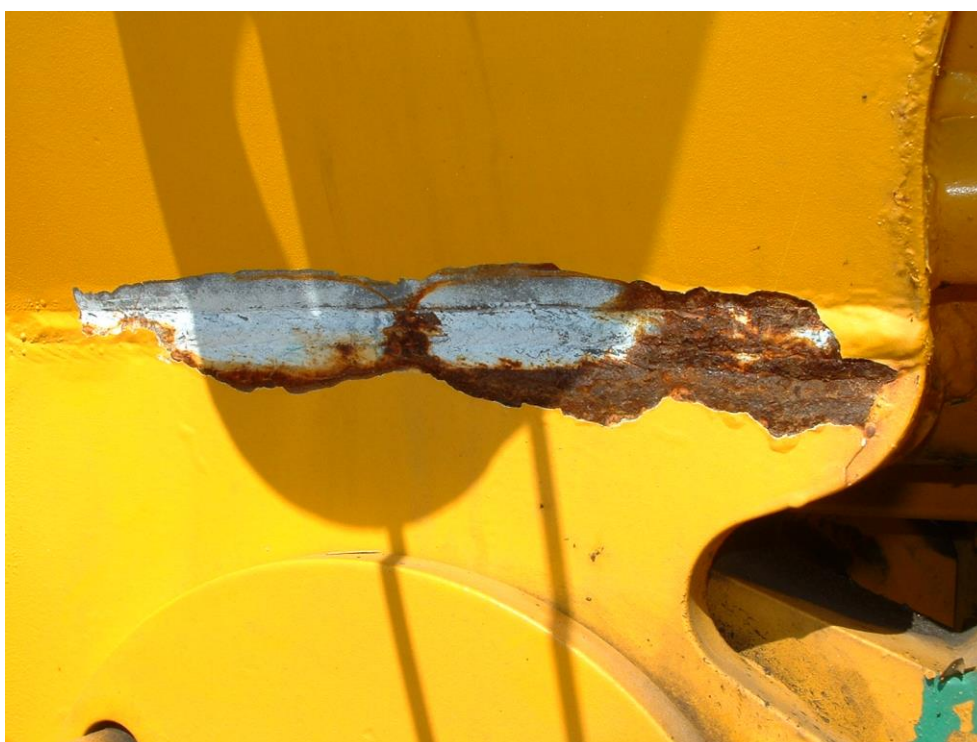
Hibahely feltárás acéllemez szerkezetnél 1.

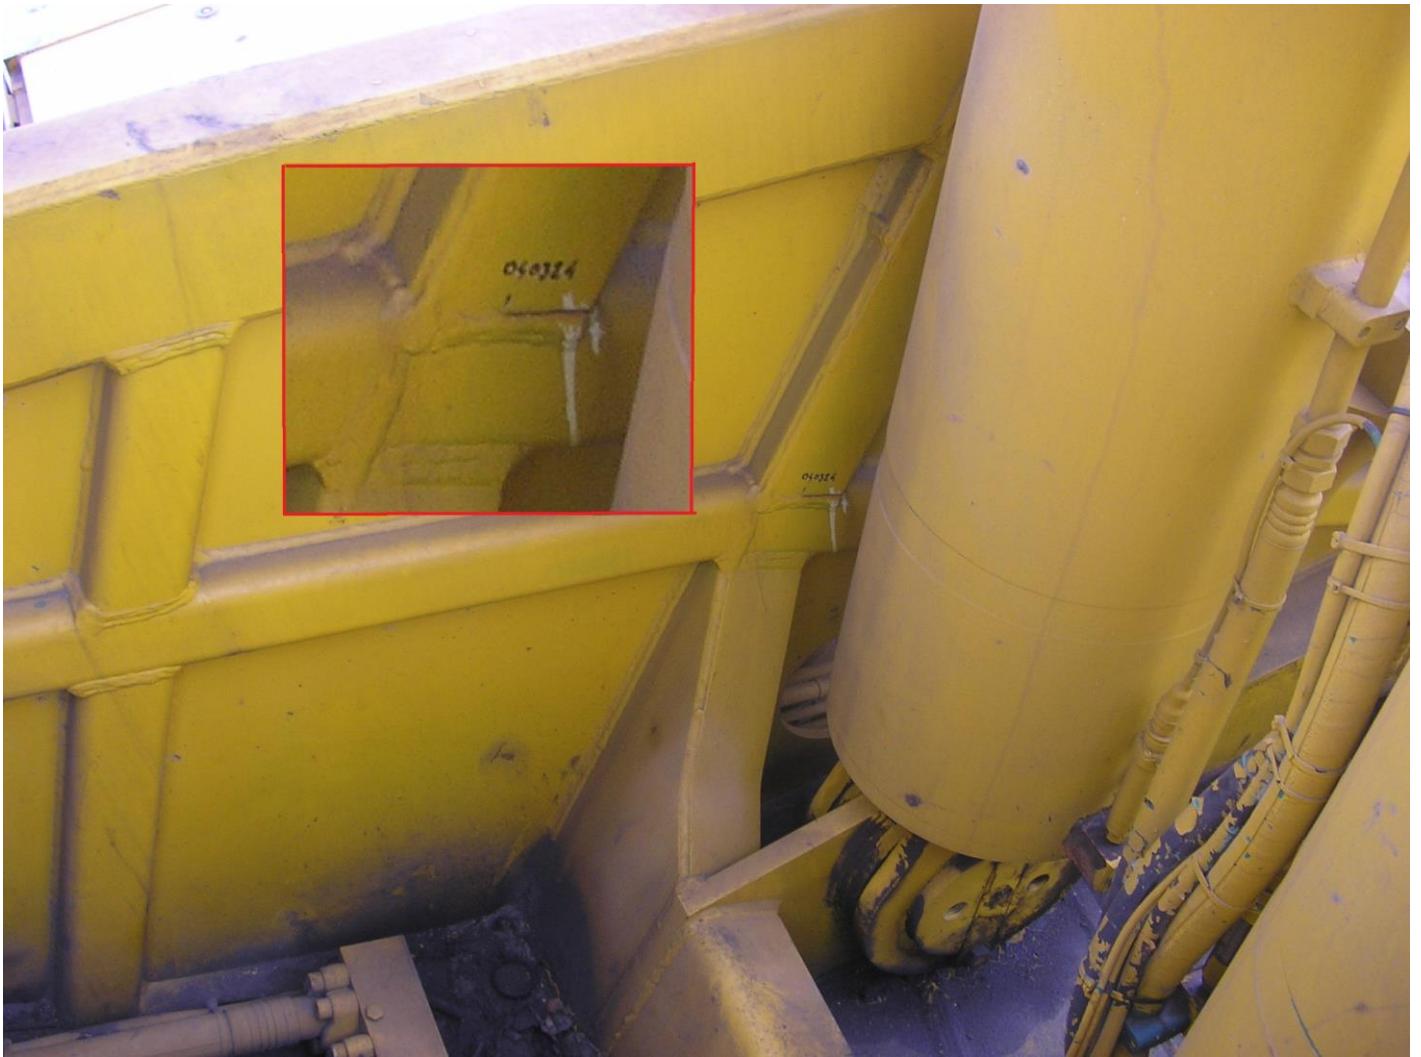
Szerkezeti repedés járműdaru acéllemez keretszerkezetén (forgó felsővázon) a repedés terjedési határ és a vizsgálati dátum feljelölésével

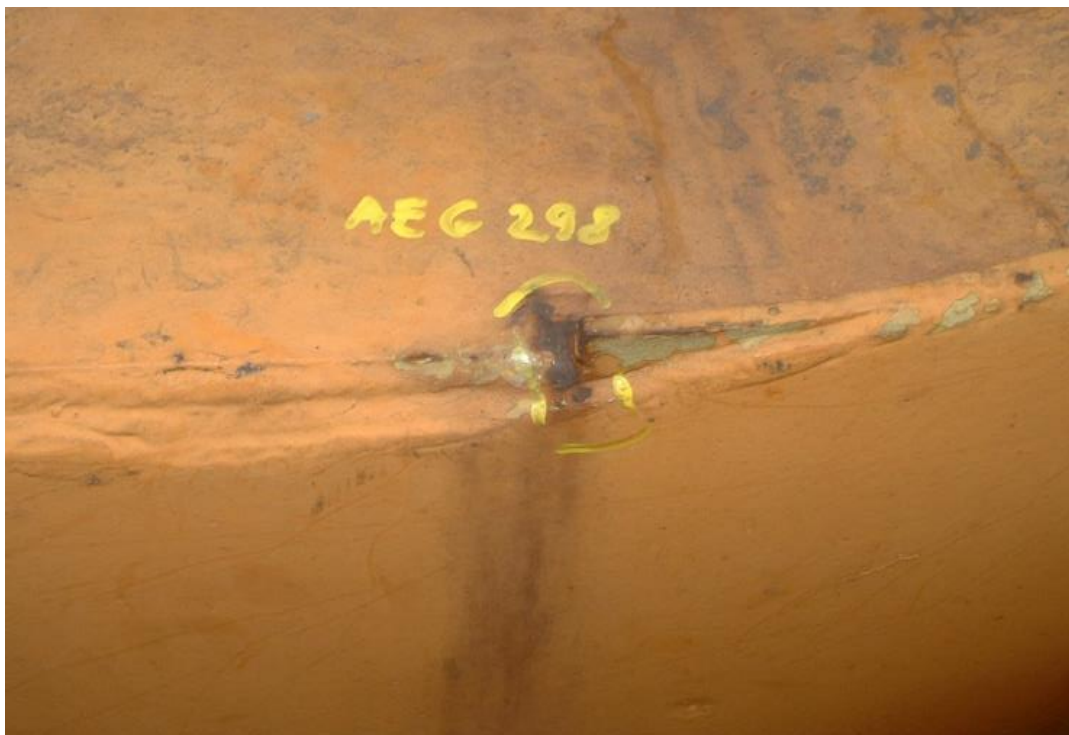
Varratból induló repedés a járműdaru gémtőnél

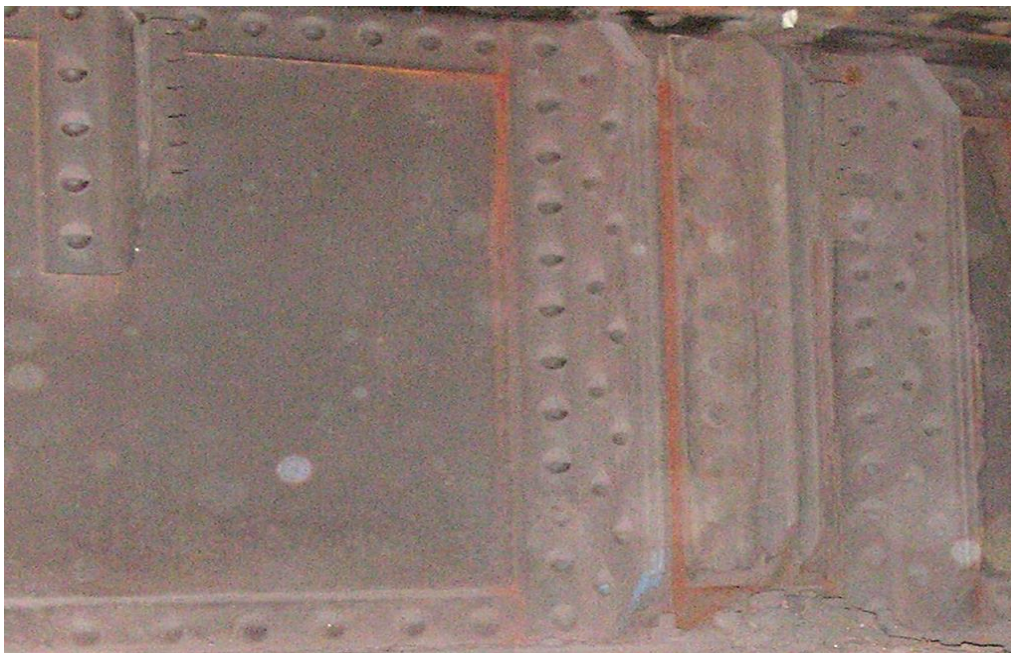
Szegecselt tartószerkezetnél – ép szegecsfejeknél is – jól látható a gerinc lemez és a borda külön működése, a rozsdás kiporzás a belső hibára utal

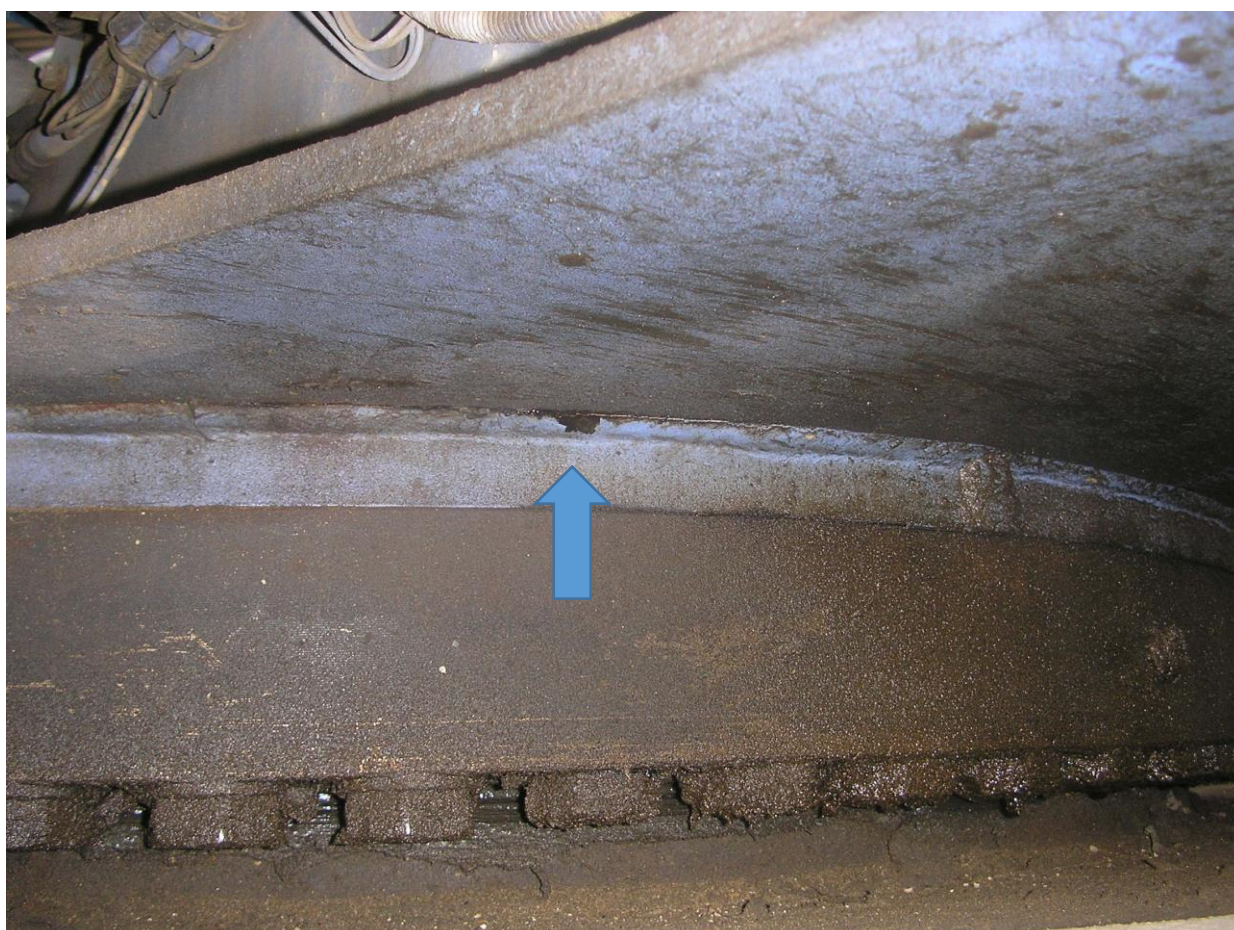
Koszorú lekötés körüli forgóasztal repedésre utaló olajfolt rendellenes helyen!

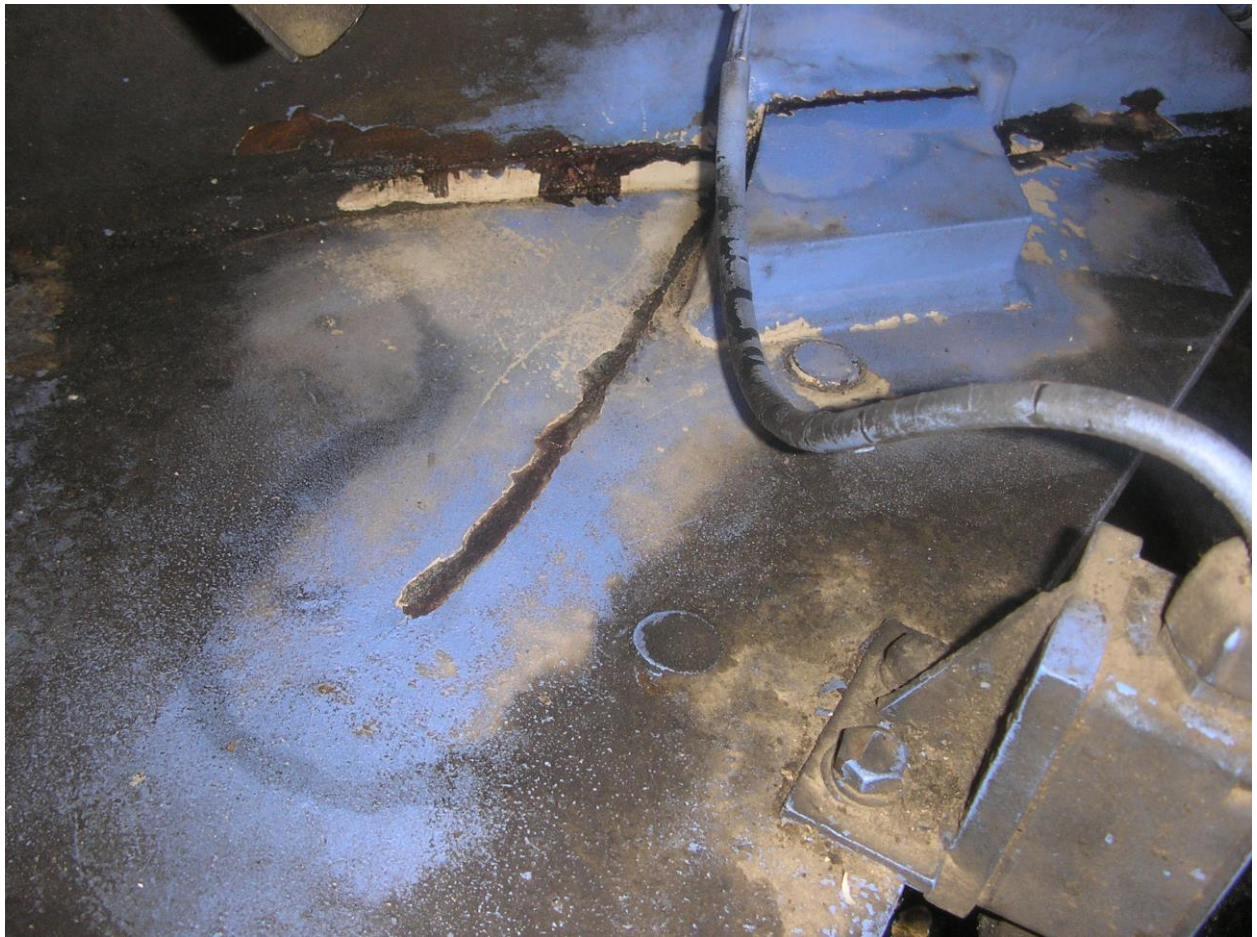
A feltárt repedések a koszorú lekötés körül a forgóasztalon

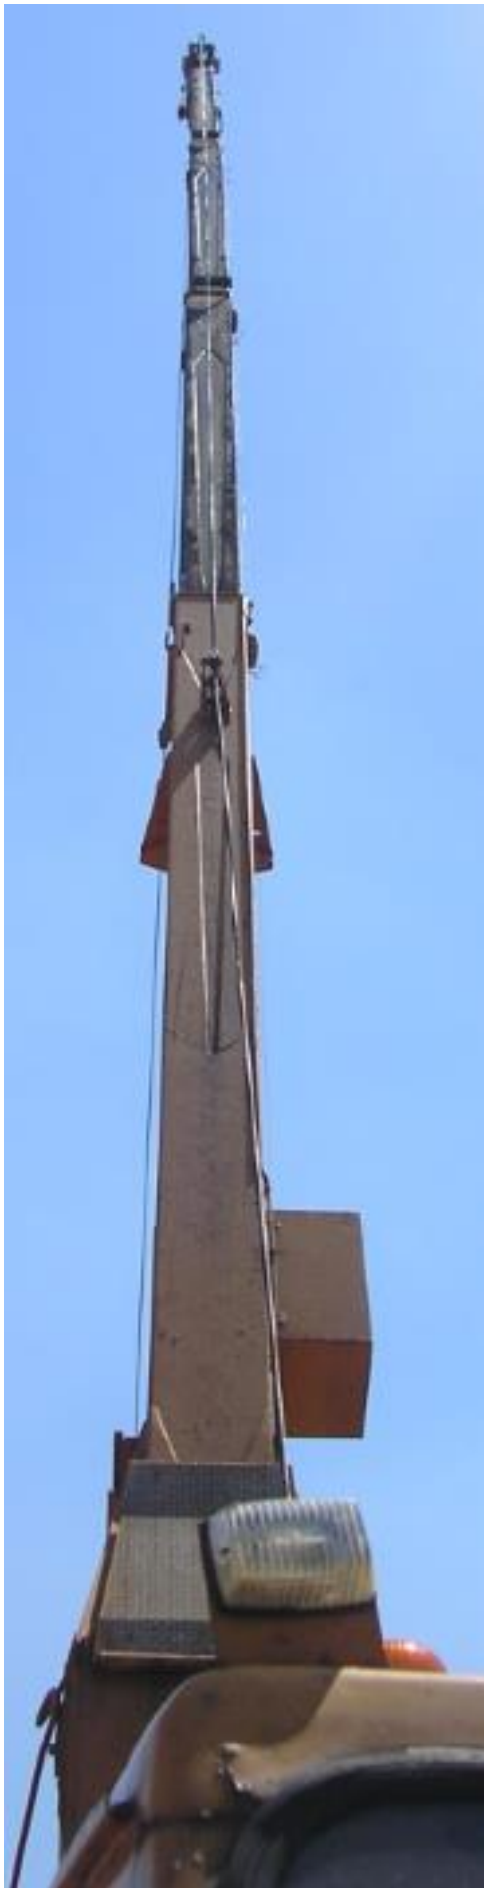
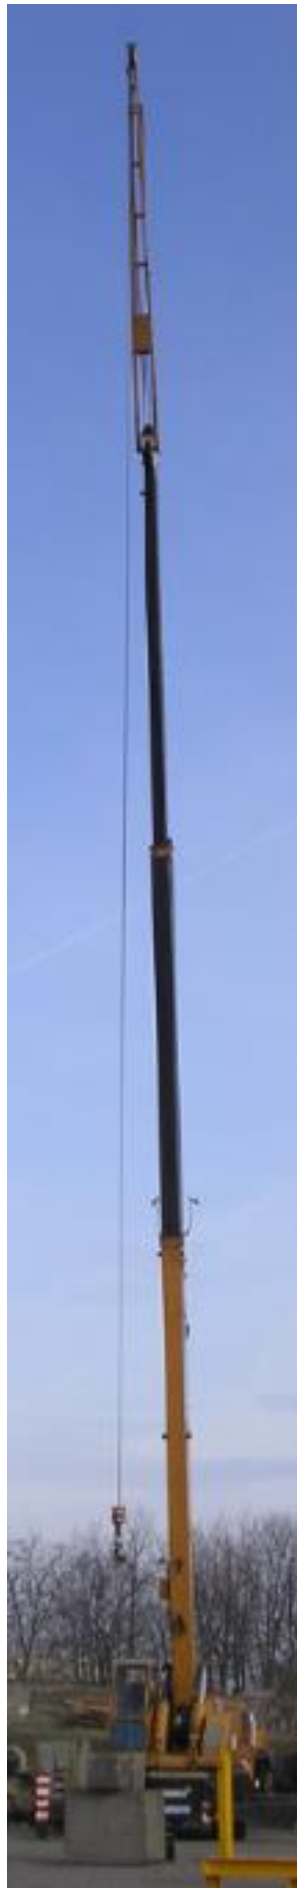
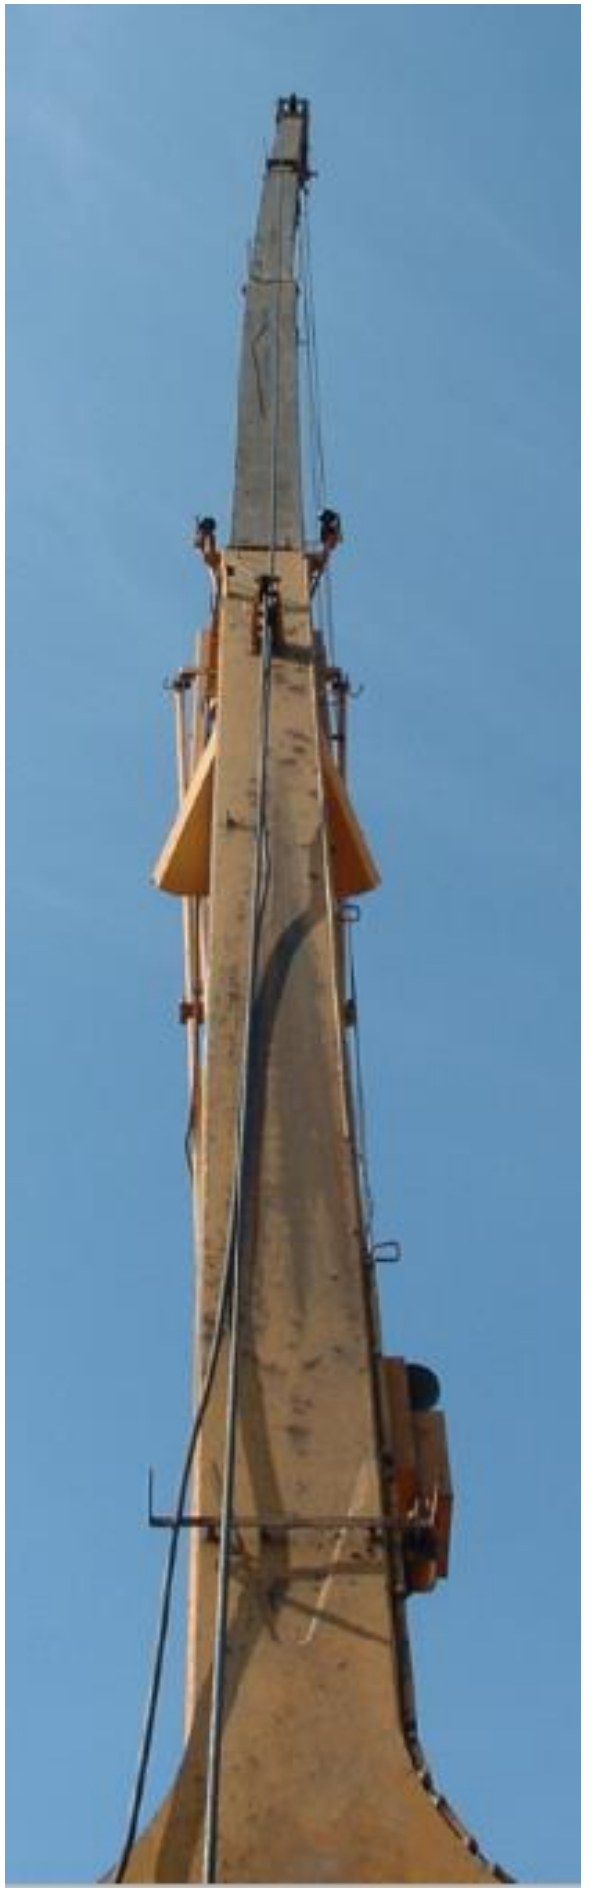
A gémszerkezet elhajlása utalhat szerkezeti sérülésre

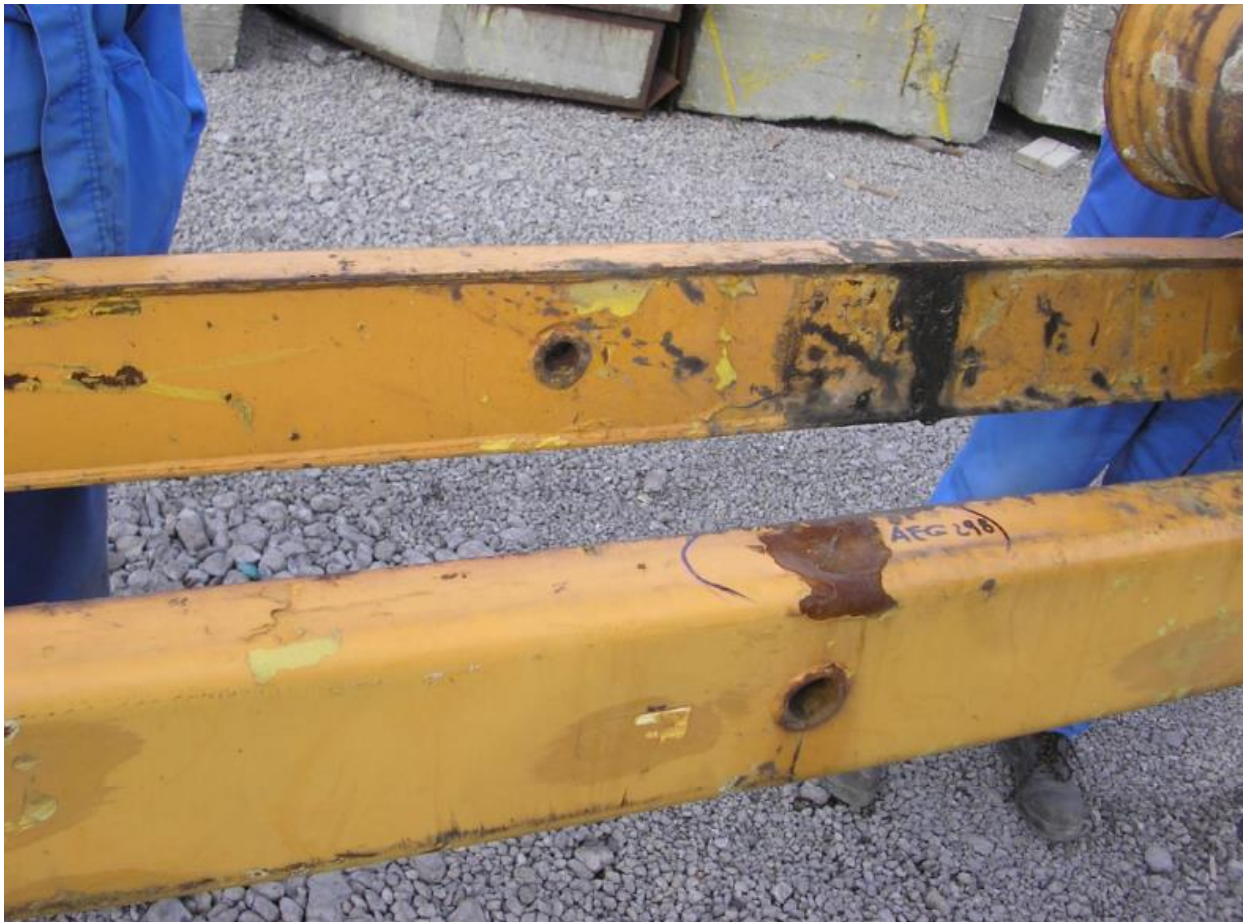
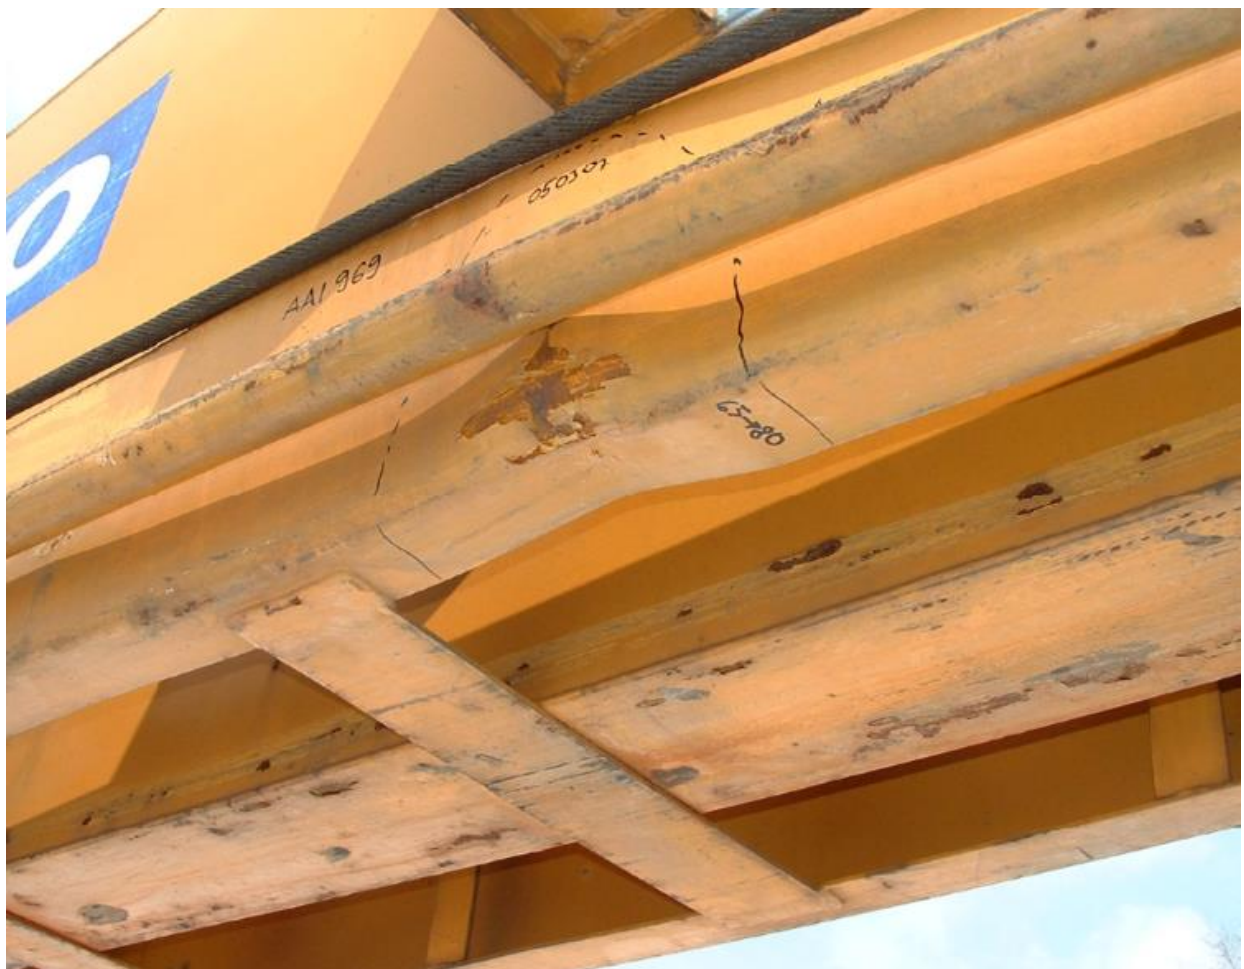
Megrogyott segédgém tartók 2 képen

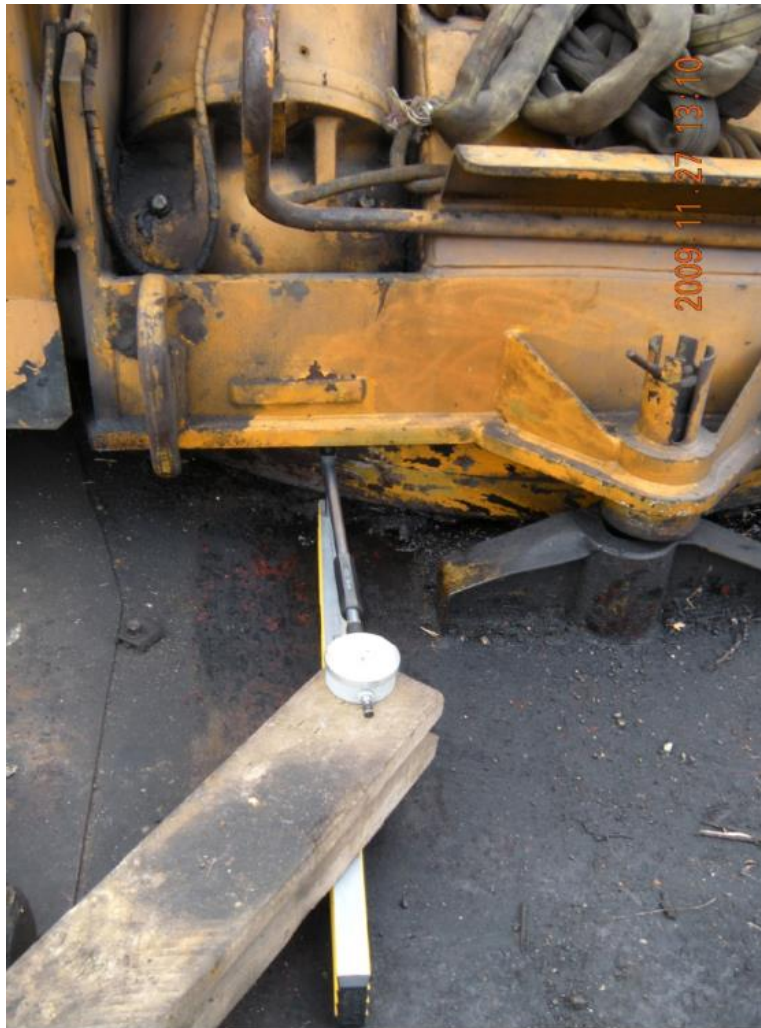
Koszorú billegés mérés nehezen hozzáférhető helyen furatmérővel

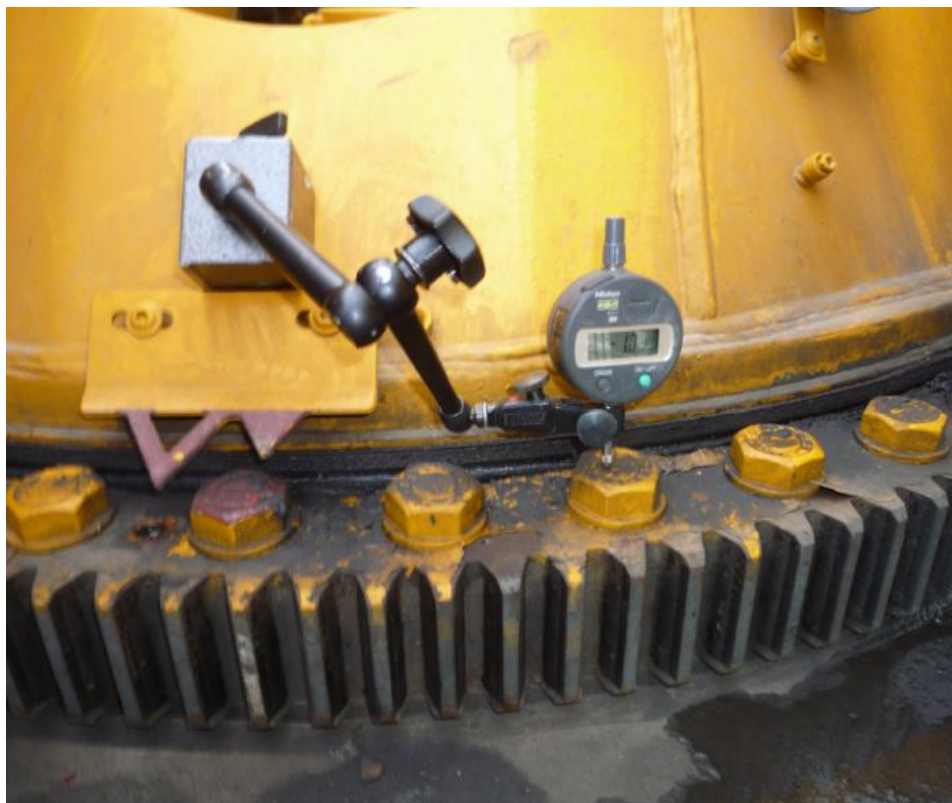
Koszorú billegés mérés hozzáférhető helyen
